# Plan de Aguas Pluviales Urbanas de la ciudad de Rivera

PRODUCTO 1 DIAGNÓSTICO – RESUMEN EJECUTIVO  
MAYO 2021

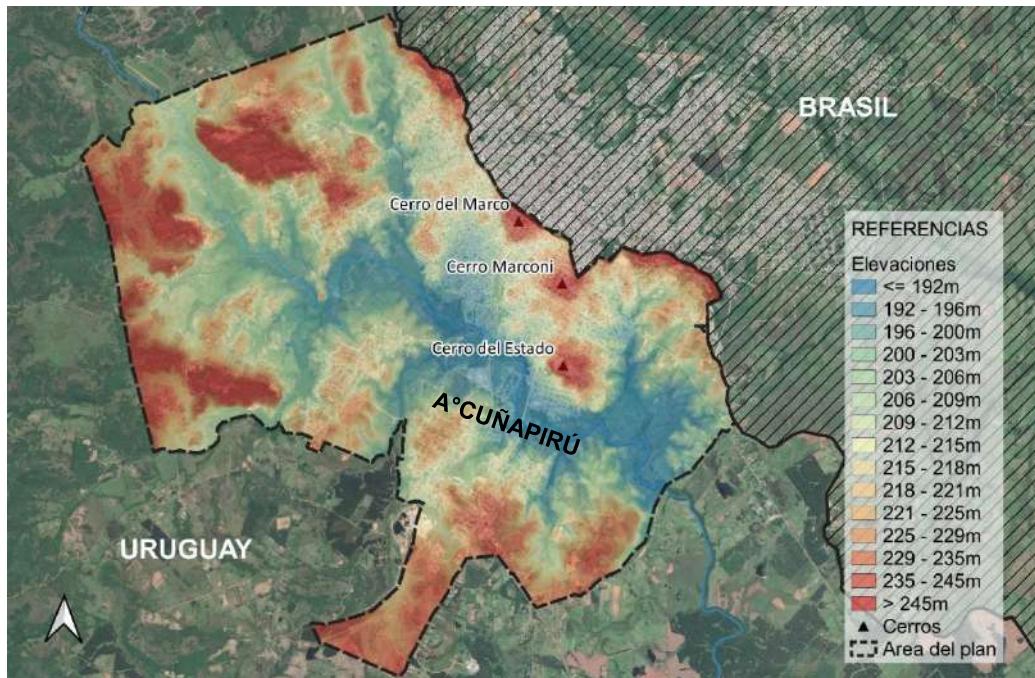
Figura 2 2 Relieve en el área del Plan. Fuente: elaboración propia en base a MDT IDE

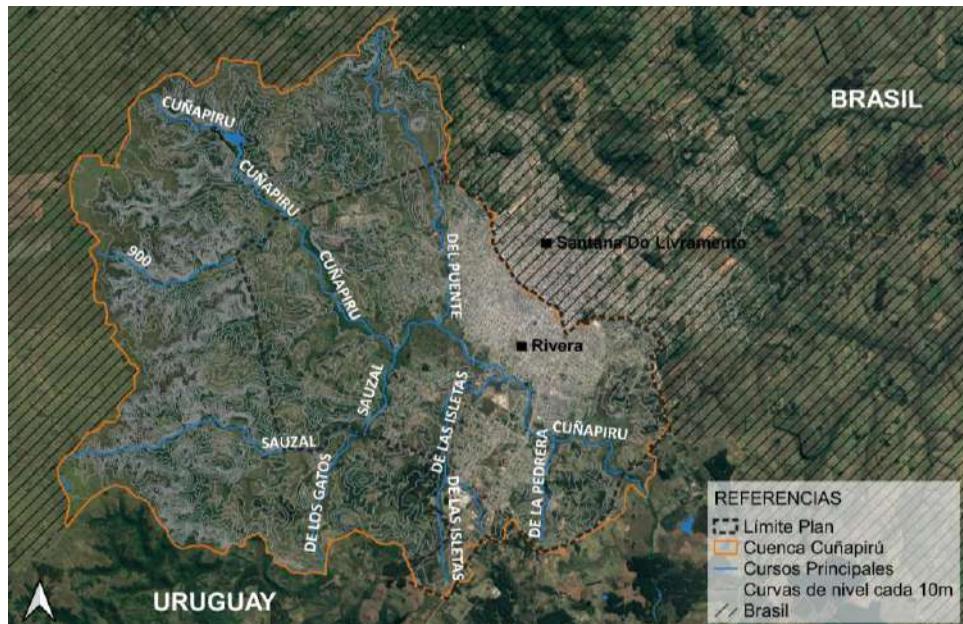
Figura 5 1 Cuenca Cuñapirú - Fuente: elaboración propia

La cuenca Cuñapirú dentro del área del Plan tiene una extensión de 131 km<sup>2</sup>. 62% de esa área corresponde a suelo categoría Rural, 22% a suelo categoría Suburbano y 16% a suelo categoría Urbano. Los cursos de agua afluentes al arroyo Cuñapirú más importantes son Cañada del Puente, Arroyo Sauzal, Cañada de los Gatos, Arroyo de las Isletas, Arroyo del Coquero y Arroyo de la Pedrera. La cuenca Cuñapirú se ha dividido en 17 subcuencas.

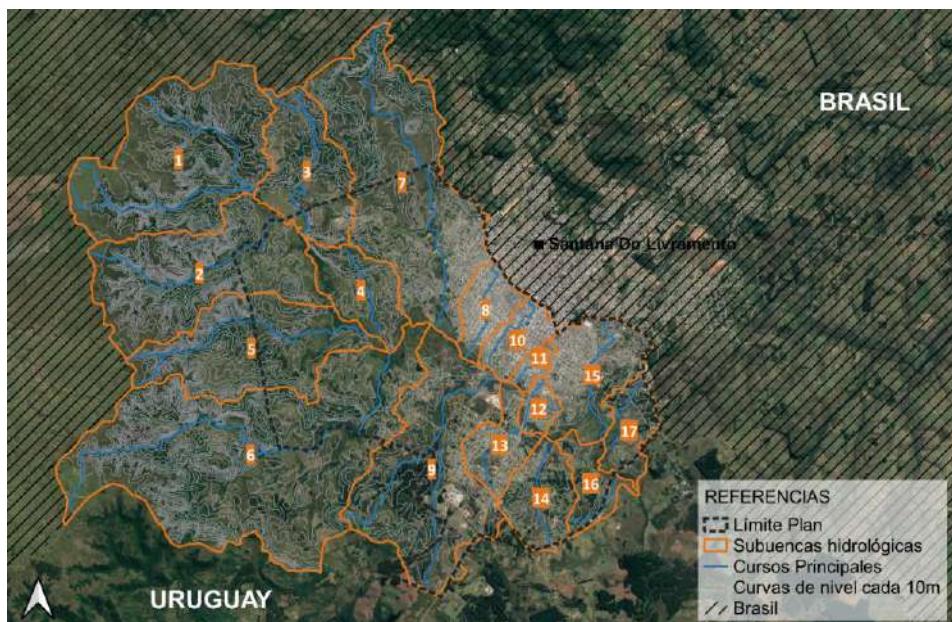
Figura 5 2 Subcuenca hidrográficas. Fuente: elaboración propia.

Para la cuenca Cuñapirú el TC es de 283 minutos, y las subcuenca presentan valores de entre 10 y 152 minutos.

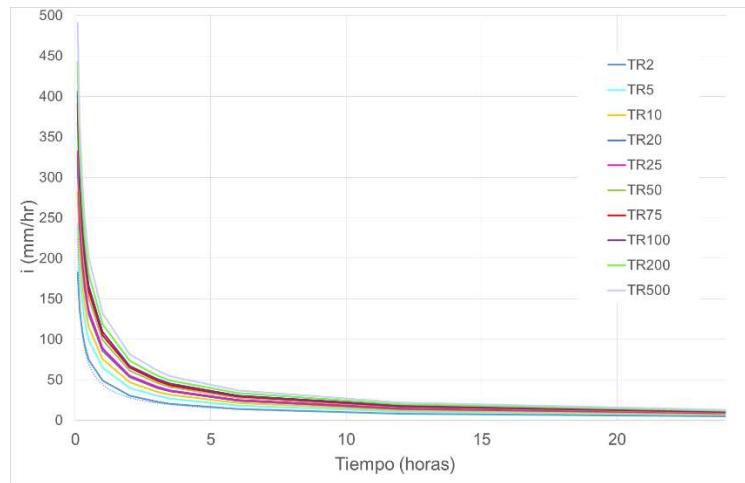
Figura 5 12 Curvas de duración e intensidad para cada período de retorno. Fuente: elaboración propia.

Se ajustan los datos de eventos extremos de precipitación diaria anuales según la función de ajuste de distribución la Gumbel y se determina la relación entre la precipitación, el período de retorno y las distintas duraciones en función de estudios antecedentes y métodos de la bibliografía (Chow, 1994).

Se calculan los milímetros de lluvia para cada duración y período de retorno, así como la intensidad.

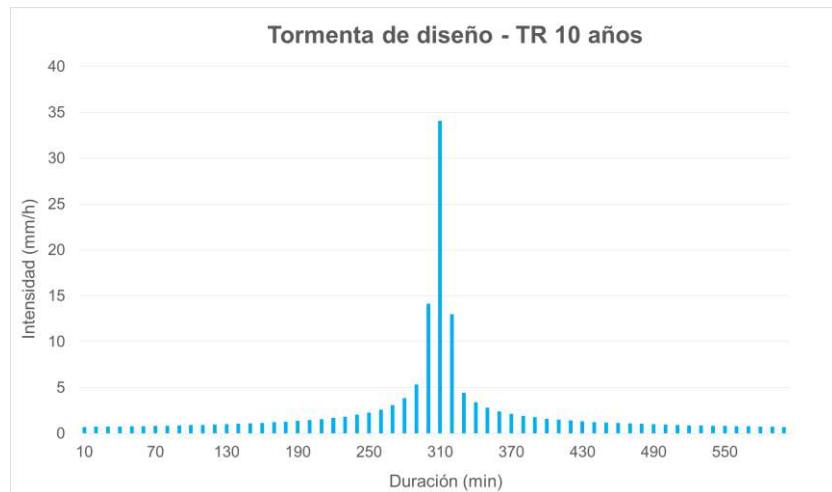
*Figura 5 14 Tormenta de diseño para TR 10 años y 10 horas de duración. Fuente: elaboración propia.*

Se calcula una tormenta de diseño de 10 horas de duración mediante el método del bloque alterno, con un paso de tiempo fijo (de 10 minutos) y el pico centrado.

Estas definiciones se realizan en función del análisis de la duración y forma de las tormentas en la zona y de considerar los tiempos de concentración en las diferentes cuencas del área

del Plan. En particular 10 horas corresponde al doble del tiempo de concentración de la cuenca Cuñapirú.

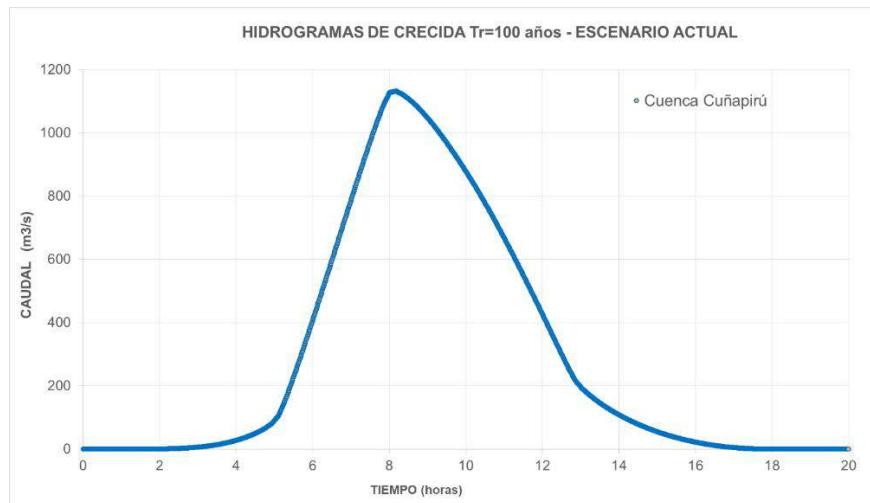
*Figura 5 17 Hidrograma de crecida cuenca arroyo Cuñapirú para TR 100 años – escenario actual  
Fuente: elaboración propia.*

Para el cálculo del escurrimiento superficial, se confeccionó el hidrograma unitario propuesto por el Método de SCS (Chow, 1994).

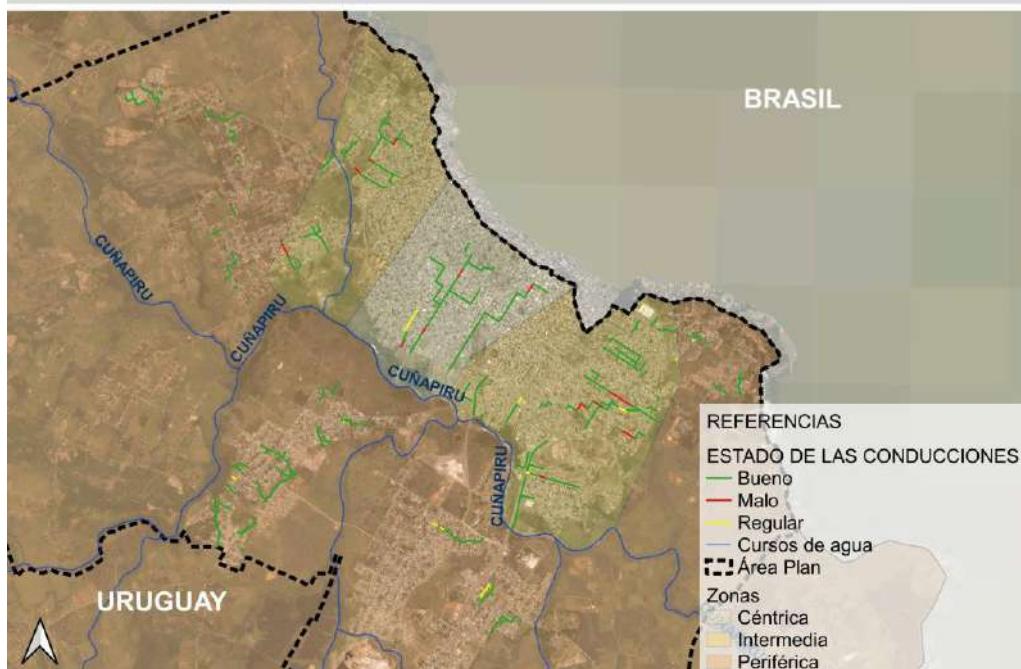
Figura 6 12. Zonas de la red pluvial segun el estado de conservación y mantenimiento. Fuente: elaboración propia.

Respecto al estado de conservación y mantenimiento, el análisis se realiza según tres zonas que se muestran a continuación: zona céntrica, intermedia y periférica.

La zona céntrica es la que presenta mayor consolidación en materia de estructuras de drenaje pluvial, donde se aprecian los colectores de mayor dimensión y la mayoría son de hormigón. Se observan escasos tramos con problemas estructurales e interferencias con otros servicios que provocan la acumulación de sedimentos. Las captaciones no presentan mayores problemas a nivel estructural salvo casos puntuales. Se observaron acumulaciones puntuales de sedimento en algunos tramos próximos a la descarga ubicada en Gral. Oscar Gestido. En lo que respecta a las captaciones, se observa que algunas presentan gran cantidad de sedimento afectando el correcto funcionamiento de las mismas.

En la zona intermedia se observa una gran cantidad de colectores sin acceso. El sistema está conformado por colectores de hormigón y PEAD, encontrándose deformaciones en la sección en colectores de PEAD. Al igual que en la zona céntrica, se observa una gran cantidad de interferencias con otros servicios. Se aprecia un mayor nivel de sedimentación en los colectores, afectando el funcionamiento de la red y mayores deficiencias en las captaciones, observándose mayores problemas estructurales y de mantenimiento.

En la periferia se aprecia una combinación de colectores enterrados y canales naturales intra padrones. Al igual que en la zona intermedia, la gran cantidad de tramos intra padrón dificulta el acceso a la red y por tanto su correcto catastro. El mantenimiento es el mayor problema presente en el sistema de la zona.

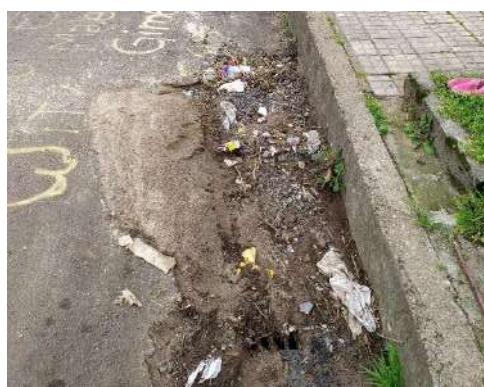
Foto 6 16. Boca de tormenta aterrada.  
Fuente: inspección set. 2020

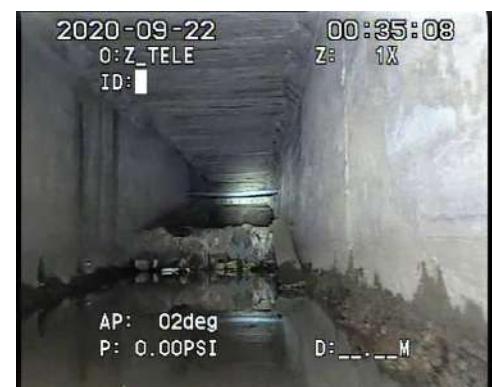
Foto 6 18. Interferencia. Fuente: inspección set. 2020

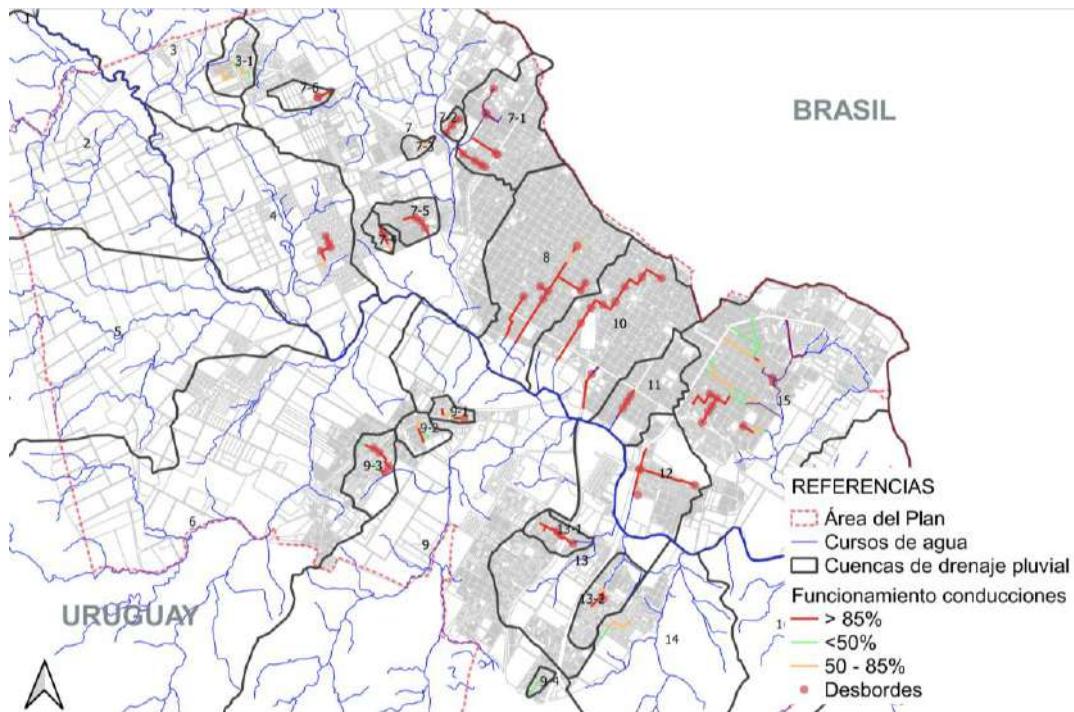
Figura 9.2 Funcionamiento del sistema de drenaje pluvial, TR 10 años. Fuente: elaboración propia.

Se realizó la modelación hidrodinámica de las conducciones principales. Las tres cuencas centrales, 8, 10 y 11, son las que mayores problemas presentan desbordando un total de 119.272 m<sup>3</sup> de agua pluvial para un TR de 10 años, correspondiente al 80% de todos los desbordes del sistema modelado. Asimismo estas zonas coinciden con las áreas centrales de la ciudad con una mayor densidad y concentración de equipamientos.

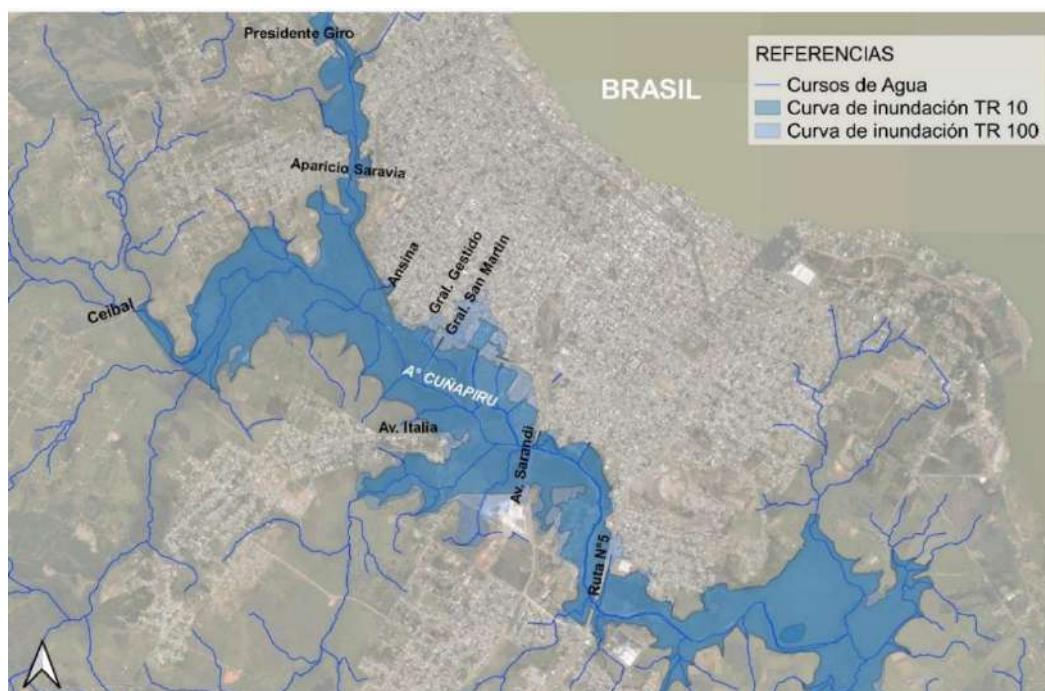
Figura 7.3. Curvas de inundación TR 10 y TR 100. Fuente: elaboración propia.

Se realiza la modelación hidrodinámica de 9.2 km del Arroyo Cuñapirú y 3.82 km de la Cañada del Puente, afluente al mismo, en el software HEC-RAS 5.0.7. Se cuenta con 51 secciones generadas a partir de la complementación de distintos relevamientos topográficos antecedentes y realizados por el consultor. Para la verificación del modelo, se cuenta con información de eventos de crecida de abril 2017 y mayo 2018 y se tiene la curva de inundación real generada por DINAGUA para el evento de diciembre de 2015.

A partir de este modelo se obtuvieron las curvas de inundación en el arroyo para los eventos de crecida de periodo de retorno 2, 10, 20, 100 y 500 años, donde se observa que para un evento de 10 años de periodo de retorno se tienen 326 lotes afectados y para un TR de 100 años la afectación es de 618 lotes. Esta estimación no tiene en cuenta la afectación a viviendas en asentamientos irregulares.

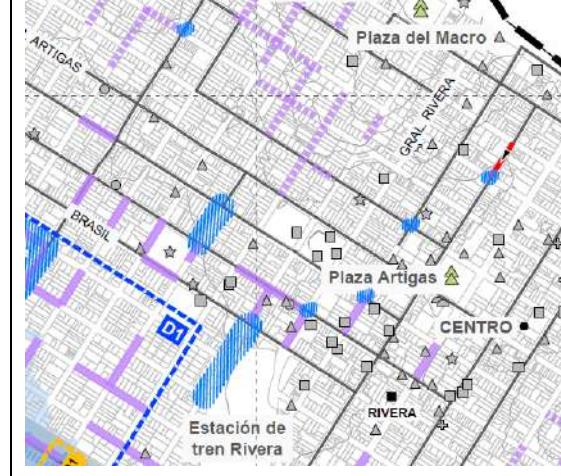
<p>Calles Florencio Sánchez – Brasil – Uruguay Entorno del cerro del Marco. Entorno de la estación de AFE</p>	<p>Zona urbana consolidada (Centro) con una alta densidad de equipamientos (en particular equipamiento educativo). Zonas de altos desbordes pluviales y bajas pendientes, aguas abajo de una zona de altas pendientes en el entorno al cerro del Marco. Altas velocidades en calles con pendientes.</p>

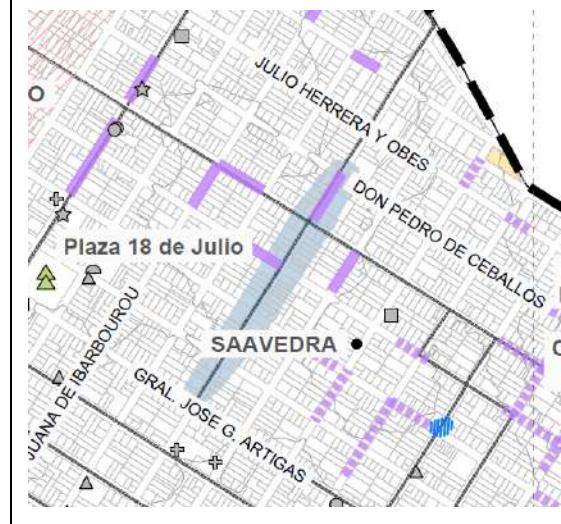
<p>Calle Ansina entre Ceballos y Artigas</p>	<p>Zona baja donde se acumulan las aguas pluviales y no existe sistema pluvial. Zona urbana consolidada.</p>

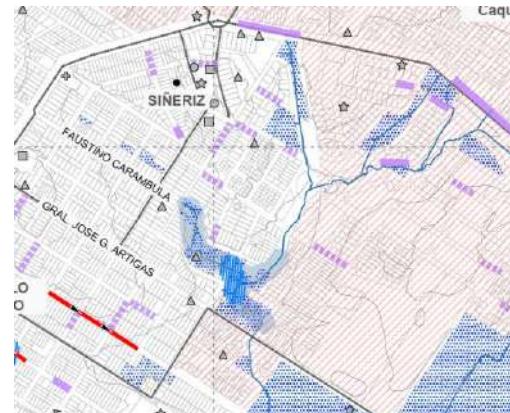
Barrio Pueblo Nuevo - Pirineos	<p>Zona urbana con atravesamiento de padrones urbanos con conducciones pluviales.</p> <p>Buena parte de la zona no cuenta con servicio de saneamiento. Desborde de las cañadas intrapadrón, difícil acceso a la infraestructura, y zonas bajas de acumulación de agua.</p>

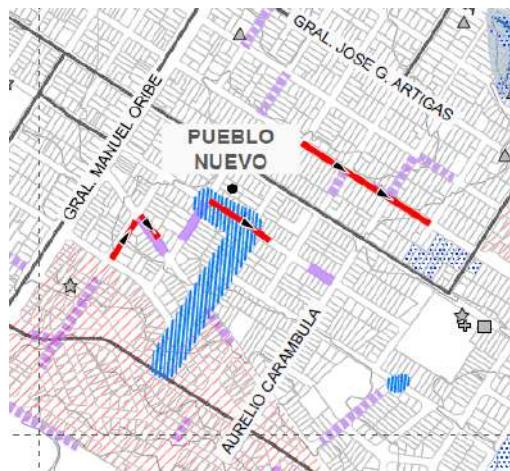
Barrio Pueblo Nuevo	<p>Desbordes pluviales y mal estado de la infraestructura de conducción y captación.</p> <p>Puntos bajos intermedios, atravesamiento de conducciones por predios privados, zonas con una mala resolución de los pluviales y aguas en las calles.</p> <p>Presencia de residuos y zonas sin saneamiento.</p>

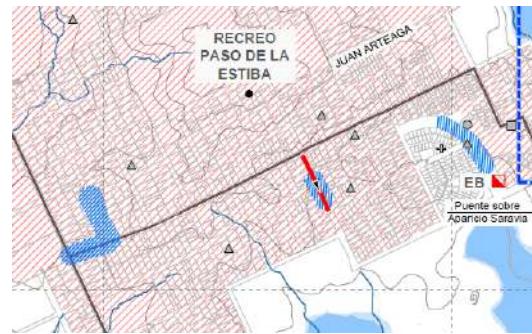
Barrio Recreo – Paso de la Estiva	<p>Zona urbana con desbordes de aguas pluviales y mal estado de infraestructura pluvial.</p> <p>Zona de proyecto pluvial en construcción en zona en proceso de urbanización.</p> <p>Falta de saneamiento. Se visualizan conexiones de saneamiento a los pluviales y aguas servidas por las calles.</p>

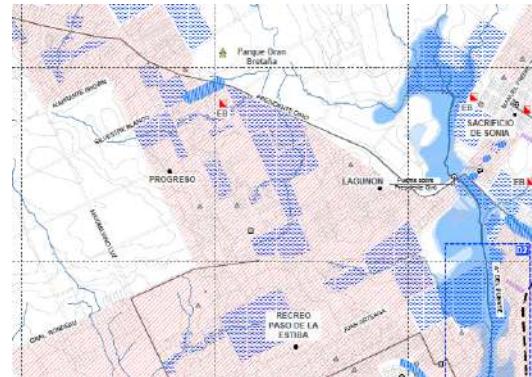
Periferia Noroeste Barrios Recreo, Paso de la Estiva, Sacrificio de Sonia.	<p>Zonas urbanas donde no se tuvo en cuenta la red hídrica para los fraccionamientos. Existen numerosos predios atravesados por pluviales.</p> <p>Zona con problemas de conservación y mantenimiento de pluviales.</p> <p>Zona sin saneamiento y zonas puntuales de desborde de pluviales.</p>
